Ford C-Max

Reparatur Drosselklappensteuerung (Oktober 2014)

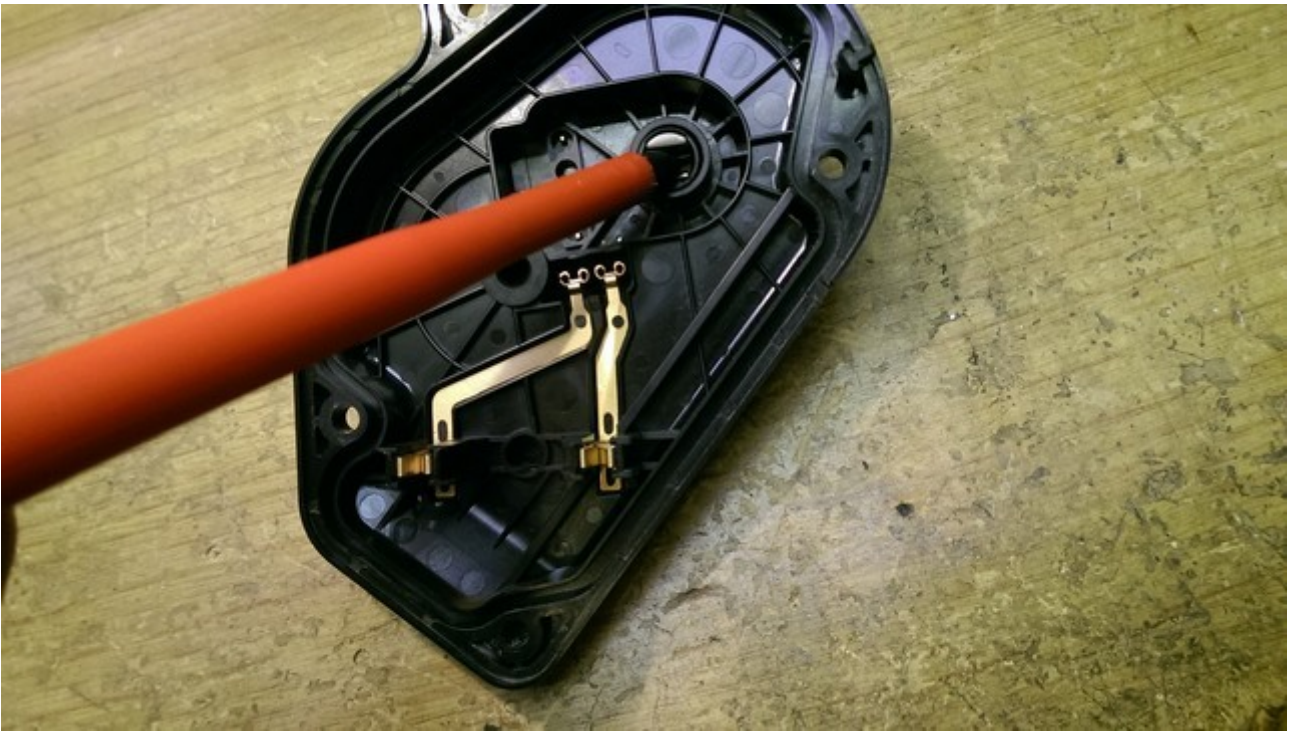
Das Problem in meinem Fall war das Potentiometer, das per Widerstandswert die Stellung der Drosselklappe an das Steuergerät melden sollte. Dieses Teil ist nicht einfach auszutauschen, da der Ersatzteilhandel in Deutschland nur die komplette Drosselklappensteuerung für etwa 400,- Euro anbietet. Zwar ist in den USA auch nur der Drosselklappendeckel, in dem das Potentiometer eingebaut ist, für etwa 40 Dollar erhältlich, aber mit der Einschränkung, dass dieses Teil ausdrücklich nicht nach Deutschland geliefert wird, weshalb auch immer.

In diesem Deckel befindet sich, leider nicht weiter zugänglich, das Potentiometer, das von dem Flachstift an der Drosselklappenachse bewegt wird. Man kann es mit einem Schraubenzieher vorsichtig hin und her drehen.

Zwischen dem beweglichen Teil und dem Gehäuse ist etwas Spiel und das ist unsere Chance, mit einer Injektionspritze etwa 2 ml **Feuerzeugbenzin** in den dahinter liegenden Hohlraum zu spritzen, in dem sich die verschmutzte Kohleschleifbahn befindet.

Achtung: Es darf kein Kontaktspray oder irgend eine andere Flüssigkeit verwendet werden!
Für die Reinigung der Kohleschleifbahn eignet sich ausschließlich das leicht flüchtige
Feuerzeugbenzin, das auch von den anderen Materialien im Umfeld vertragen wird.

Nach dem das Benzin eingespritzt wurde, habe ich das bewegliche Teil mit dem Schraubenzieher ein paar Mal hin und her gedreht und zwar jeweils bis zum Anschlag. Zwischendurch das Gehäuse kräftig geschüttelt, so dass ein Teil der Flüssigkeit wieder heraus gekommen ist. Dann die Achse mit dem Schraubenzieher wieder hin und her gedreht. Das habe ich einige Minuten abwechselnd gemacht, so lange, bis ich das Gefühl hatte, dass das Benzin wieder raus ist.
