Ford C-Max

Reparatur Drosselklappensteuerung (Oktober 2014)

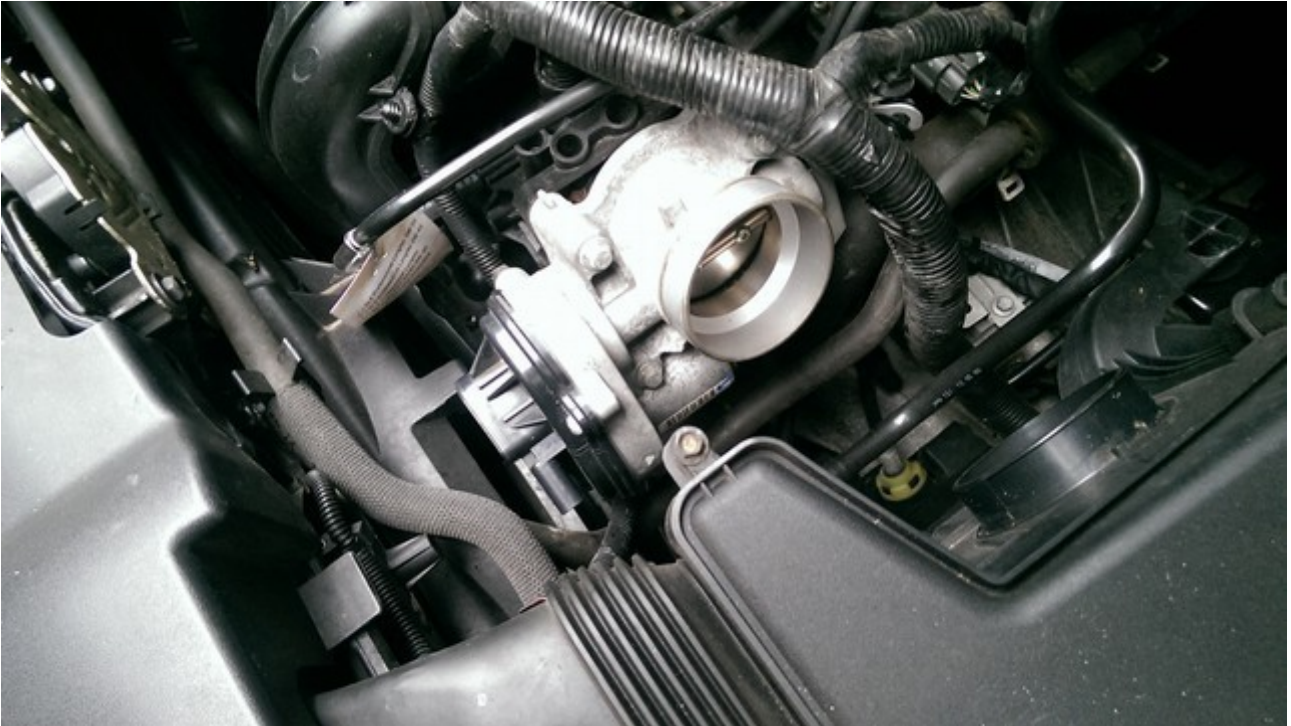
Im nun offenen Gehäuse ist die Drosselklappe zu sehen, die an einem Drehstab befestigt ist.

Dazu wird zuerst der Luftansaugschlauch entfernt:

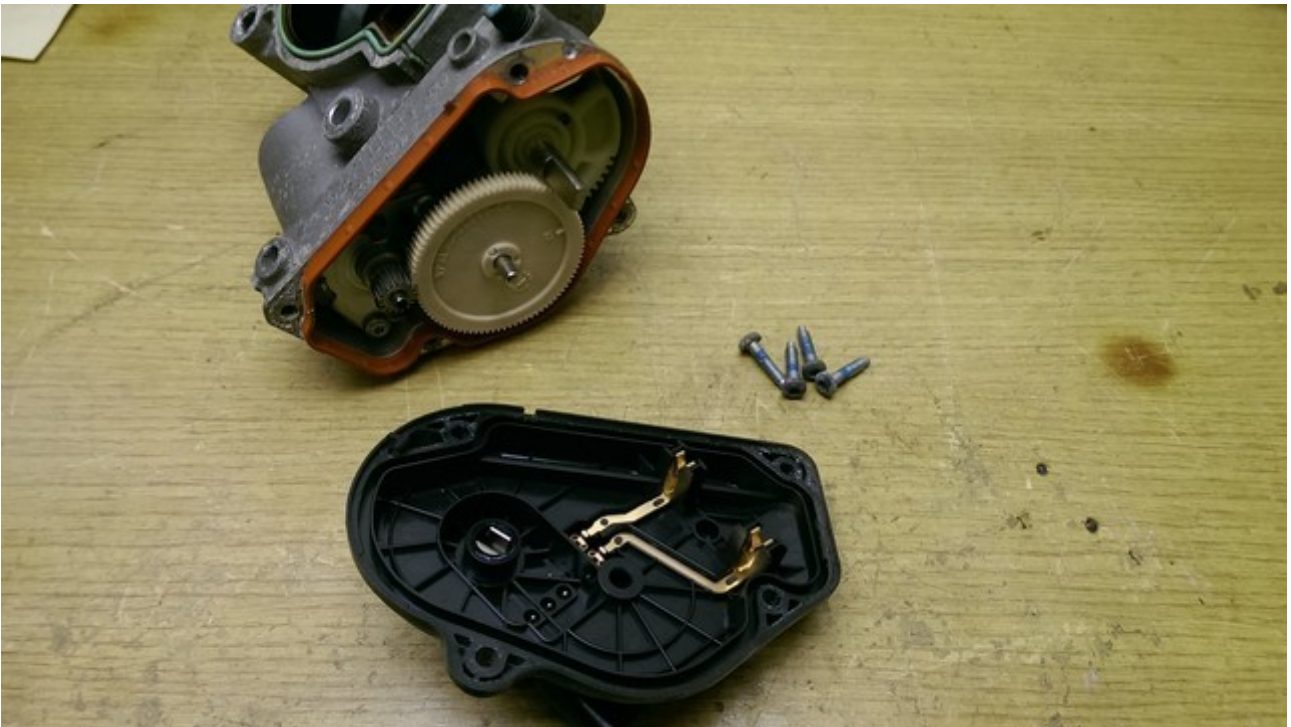
In diesem Deckel befindet sich, leider nicht weiter zugänglich, das Potentiometer, das von dem Flachstift an der Drosselklappenachse bewegt wird. Man kann es mit einem Schraubenzieher vorsichtig hin und her drehen.

Die orange Dichtung wird später für die Montage in die Nut des Kunststoffdeckels eingelegt.
